## 10.8 混合NF工厂的运行优化和膜性能

### 10.8.1 摘要

### 10.8.3 庞帕诺比奇NF工厂设计

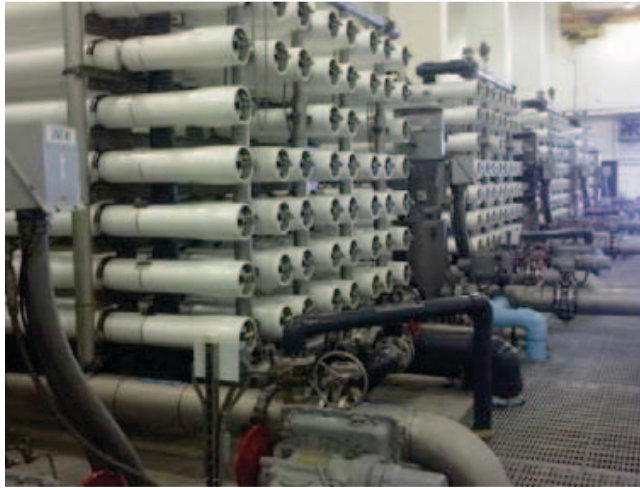
图 10.36 庞帕诺比奇 10 MGD NF 工厂

庞帕诺比奇NF工厂为改善其性能和运行做了升级。目前配置的系统于2009年3月开始运行。系统有5套，每套膜为（36：16）X 7的二段排列方式（图10.36）。第一段采用ESNA1-LF纳滤膜。第二段压力容器前4支膜采用ESNA1-LF纳滤膜，后3支膜采用ESNA1-LF2纳滤膜。LF2型号的纳滤膜是“更疏松”的膜，给水压力低，产水中有更多的钙和碳酸氢盐。两种膜混用足够满足产水Fe <0.2ppm。该工厂的工艺流程图如图10.37所示。

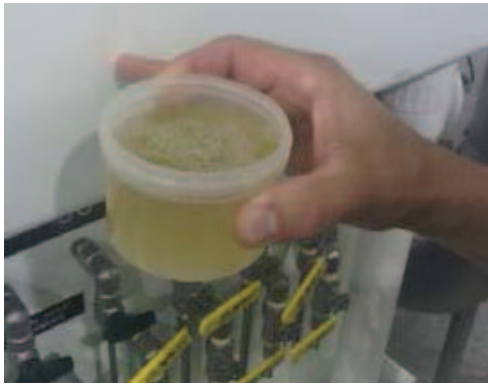
图 10.38 庞帕诺比奇工厂的高色度原水

该工厂的挑战是进水中存在高浓度的硬度、铁、色度和总有机碳（图10.38）。给水经过配送系统加氯后，有机物提高了消毒副产物的浓度，能够迅速地污染许多RO膜。该厂对产水水质的要求也很难实现。实际的进水、浓水和产水成分与产水水质要求参见表10.22。对于这样的进水成分及产水水质要求，最大的挑战之一是既要实现铁和有机物的高脱除率，又要实现适度去除硬度和碱度。多篇论文都记录了成功应用新型低污染纳滤膜来实现这两个目标。这些膜通过调整硬度去除率来达到这些应用中的范围。

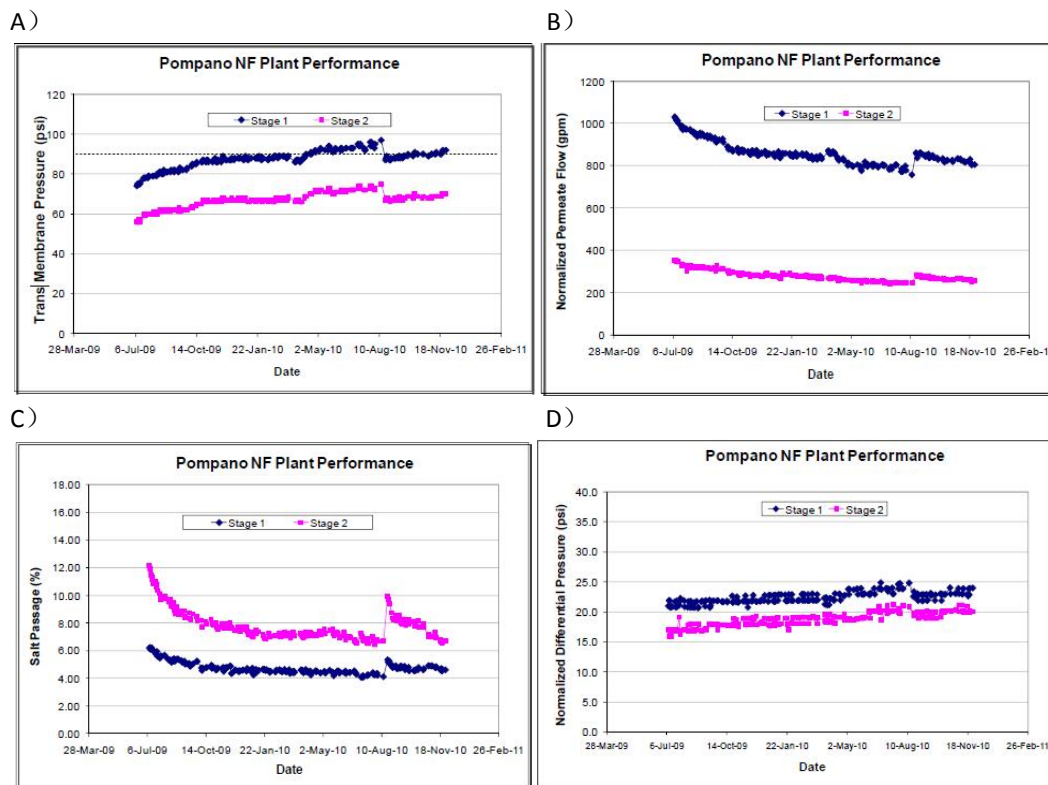
图 10. 39 庞帕诺比奇 NF 工厂的性能曲线：

#4系统前16个月运行的标准化性能曲线和TMP曲线参见图10.39。图中可以看出前16个月的运行，两段膜均存在缓慢又稳定的污染趋势。运行10个月后，TMP升高到目标值90 psi（6.2 bar）。为了控制运行成本，工厂决定在不影响长期运行的前提下，推迟洗膜。

运行13个月后（2010年8月），TMP上升到98 psi（6.8 bar），见图10.39 A。在这一时间点，工厂决定对该组膜进行第一次清洗。这是基于降低TMP来降低能耗；增加透盐率以便使钙透过率达到最低目标值；并希望每年只需进行一次清洗。只需对两段膜用高pH值药剂进行清洗就能够降低TMP和进水压力。清洗的结果，TMP降回到87 psi（6.0 bar），一段标准化产水流量恢复到基准值的84%，二段标准化产水流量恢复到基准值的80%。这个压力远低于之前工厂采用更高脱盐率的膜时换膜前的最大进水压力140 psi（9.7 bar），当时产水背压以22 psi（1.5 bar）计。同样地，第13个月清洗前的标准化透盐率（图10.39C）也降低了34%（第一段）和45%（第二段）。清洗的结果，第一段标准化透盐率恢复到基准值的84%，第二段恢复到基准值的81%。和预期一样，清洗导致了标准化透盐率上升，这表明污染物是造成脱盐率上升的主因，并且平均分布在系统的前端到后端。应注意的是，比斯坎湾蓄水层这样的富含有机质的原水，脱盐率随时间发生上升是正常现象。标准化压差缓慢而平稳增加，13个月时间只上升了4 psi（0.3 bar），通过清洗降低了压差。

运行16个月后（2010年11月），期间在13个月的时候仅清洗过一次，第一段TMP为91 psi（6.3 bar），见下图A。第一段标准化产水流量比开始时降低了21%，第二段标准化产水流量比开始时降低了25%，见下图B。标准化透盐率基本上回稳到清洗前3个月观察到的状态：第一段为7%，第二段为4.5%，见下图C。两段的标准化 $\Delta p$ 都只上升了4 psi（0.3 bar），这表明进水隔网存在低浓度的污染，但完全在控制中，见下图D。

(A) 跨膜压差，(B) 标准化产水流量，(C) 标准化透盐率，(D) 标准化压差

开始运行的前13个月期间，第四套系统没有进行过清洗。经过对该系统的污染程物评估和性能数据的经验，决定进行一次碱洗，以降低98 psi（6.8 bar）的TMP值，也有利于提高硬度的透过率高于8 mg/L Ca的目标值。这也是之前进行污染物分析的结果，发现膜表面存在高浓度碳基有机物。清洗使用高pH值的NaOH溶液，pH值调节到11.3，温度升到32℃。白天在循环模式和浸泡模式之间切换，晚间浸泡过夜，第二天早上再循环一次。彻底冲洗后，该组膜重新投入在线运行。

运行的积极结果参见图10.39的标准化曲线。清洗后，TMP跌回到87 psi，第一段标准化产水流量部分恢复到基准的84%，第二段恢复到基准的80%（见表10.24）。在这个案例，虽然评估认为低pH清洗有用，但仍未采用HCl进行低pH（2.5-2.7）清洗。目前思路是在每两至三次化学清洗中进行一次低pH值清洗。然而，这是此类进水常见问题且膜没有彻底清洗掉“凝胶层”，清洗后污染的速率起初很快，继而又稳定住。从这些结果看，如果TMP随着时间增加得比预期更快，可以考虑采取更强烈的清洗措施，或者进水pH值可以调到更低以减缓“凝胶层”的形成，稳定膜的性能。开始运行的前13个月期间，第四套系统没有进行过清洗。经过对该系统的污染程物评估和性能数据的经验，决定进行一次碱洗，以降低98 psi（6.8 bar）

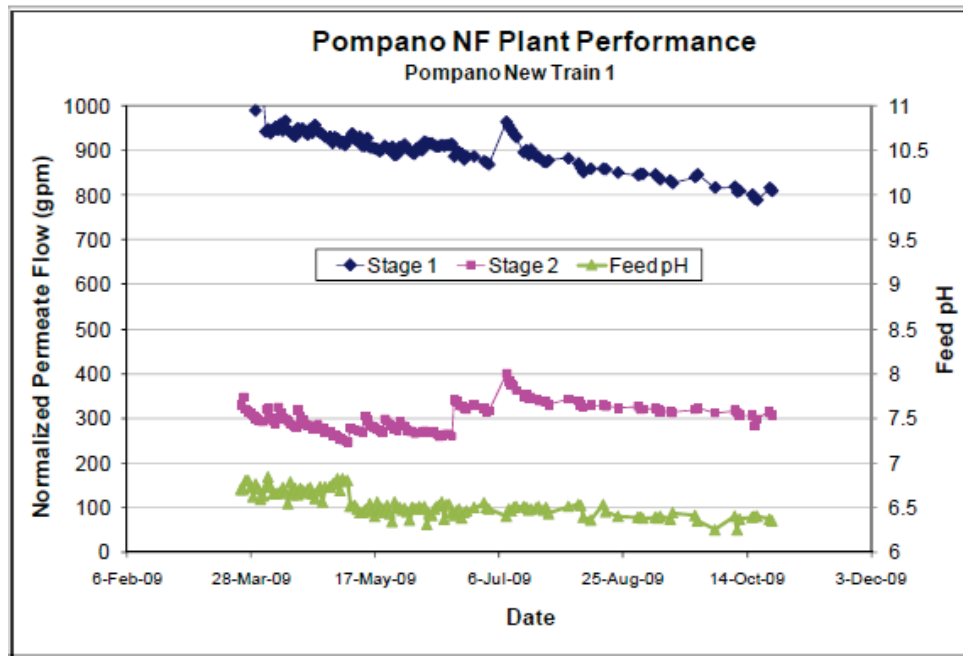
图 10.40 初始运行：第一套的标准化流量

在性能验收测试 (PAT) 初期，观察到了第一套的污染情况，是在早前中试时未遇到过的污染。在第一套膜PAT的前几周，标准化产水流量开始快速下降（见图10.40）。周边工厂以往的经验表明，阻垢剂和较高pH值下运行可能是问题所在。这可能是由于膜的表面被“凝胶层”污染。这个“凝胶层”充当了RO/NF膜表面顶层的一个动态层，随着时间推移，它提高了膜进水压力的需求，并且降低了膜的透盐率。这个“凝胶层”可能由比斯坎湾蓄水层中的天然有机物 (NOM) 以及人造有机阻垢剂组成。其他水厂运行的经验性实例表明，NOM也带有阻垢剂的特性，允许减少该工厂阻垢剂的投加量。因此，感觉阻垢剂的投加量可以略微减少，而且不引起第二段的结垢问题。

开始启动时第一套的阻垢剂投加量是2.1 ppm，进水pH值为6.8。和中试的条件稍有不同，中试在进水pH值为6.2下膜的性能稳定。pH值增加的原因之一是硫酸的成本上升了350%。其它工厂也尝试削减进水中酸的投加量。经过43天连续运行后，一段和二段的标准化产水流量分别下降了12%和25%（见图10.40）。同时，一段和二段的透盐率也分别下降了7%和12%。控制“凝胶层”的形成速率对于控制污染速率非常重要。在第43天，为降低污染速率，对第一套系统的运行做了调整。进水pH值由6.8降到6.5，阻垢剂投加量从2.1ppm

降低到1.5 ppm。这就使得污染速度大幅降低，尤其是第二段，标准化产水流量得到改善（见图10.40）。阻垢剂的投加量在2009年7月3日进行了第二次调整，从1.5 ppm下降到1.0 ppm，污染速度仍然略有下降。

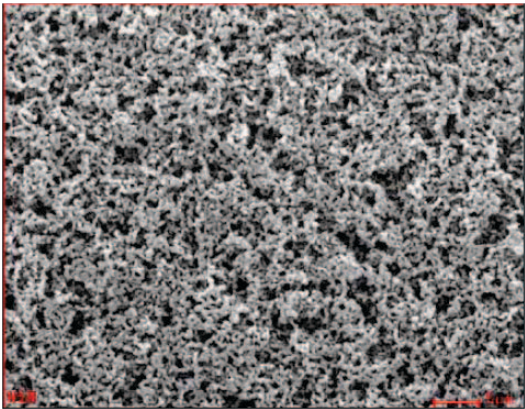
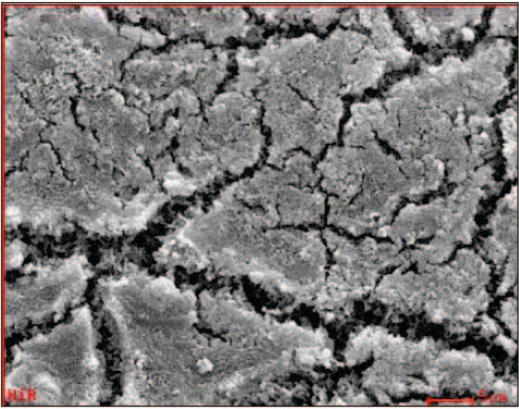
图 10. 41 SDI 膜片上污染物的 SEM 和 EDAX 分析（过滤 3.5 小时）

为了鉴定NF进水中胶体污染物的组成，将大量进水在3.5小时内通过一个0.45微米的SDI膜片，并由SEM（电子显微镜扫描）和EDAX（X射线能谱）进行分析。0.45微米SDI膜片上收集到的大量污染物（图10.41B）显示是天然胶体，是无机物与有机物的混合。考虑到采样用了大量原水，且现场SDI值非常好为1.4-2.2，理论上胶体污染不是膜污染的主要贡献方。即使有污染，也限于第一段的首支膜。EDAX检测到主要的无机成分是钙、磷、铁、铝和硅，但重要的是应注意，检出这些成分不是系统问题。磷可能来源于进水或者磷基阻垢剂，以磷酸钙结垢的形式存在。SDI膜片截留的铁、铝、硅大概是黏土的天然成分。铁是膜元件上橙色组份（图10.42A）。

A) 新 SDI 膜片 SEM 照片

B) 过滤 3.5 小时后的 SDI 膜片照片

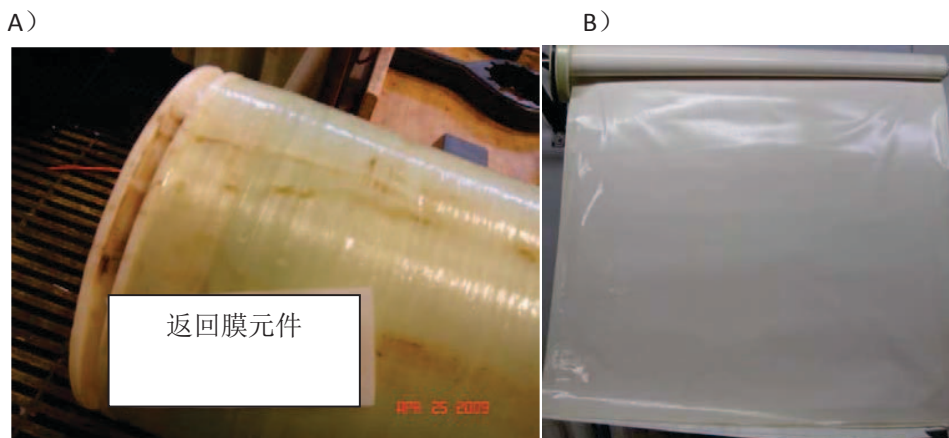
图 10.42 返回的末支膜元件外观 (A) 和膜叶展开 (B) 照片

经检查，末支膜上覆盖了少量棕色污染物（见图10.42A）。解体该膜展开膜片观察，膜表面较为干净，只有一层薄薄的污染物，见图10.42B。

末支膜元件（A1546687）中提取了小片平膜样品进行平膜测试，因为末支膜元件的“凝胶层”污染应该最为显著，且复测时流量下降得最多。平膜测试验证了膜片的流量实际上较低。用电导率为2  $\mu$  S/cm、pH值为4.6的纯水冲洗平膜样品30分钟，然后浸泡2小时之后再测试，平膜的流量上升了88%，脱盐率提高了43%。脱盐率的提高应归功于流量的上升，因为流量上升可以稀释透过膜片的盐浓度。这种流量和脱盐率的改善也在现场通过将系统浸泡在产水中得到了确认。

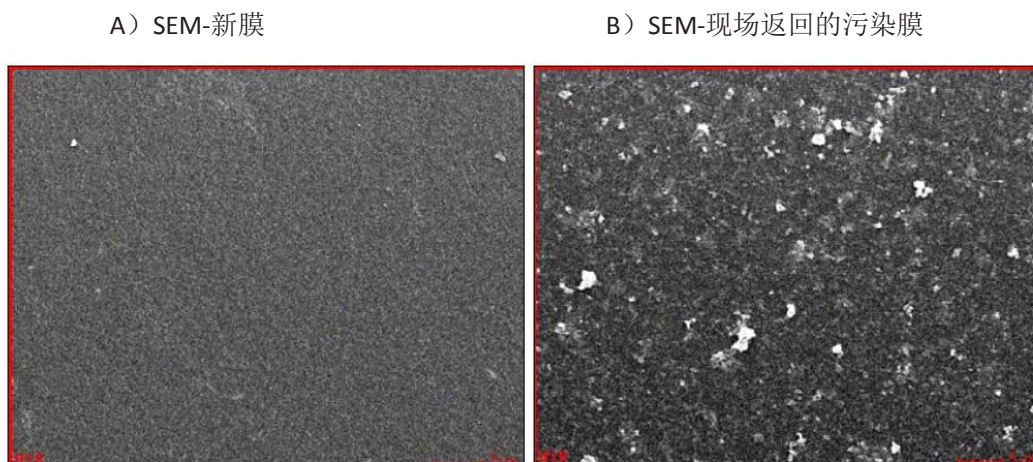
图 10.43 末支膜的 SEM/EDAX 分析

对膜片采样进行SEM和EDAX表面分析。污染表面的SEM照片（见图10.43B）显示，污染物完全覆盖了膜表面。EDAX扫描污染物的组成，见图10.43下方列表。污染膜和新膜最主要的区别是碳大量增加，还有一些铁和铝。碳的增加主要是因为有机污染，比如NOM，或者可能是有机聚合阻垢剂。铁和铝的增加可能是由于胶体的存在，比如氢氧化铁或硅酸铝。钙可能是由于存在磷酸钙或碳酸钙。没有迹象表明胶体物质和钙结垢是导致系统污染的主因。碱性化学清洗有效证实了有机物才是导致膜污染的主要因素。
